Aircraft Accident Summary Résumé d'accident d'aéronef

TYPE: Hornet CF188933

LOCATION: Tinker AFB, Oklahoma, USA

DATE: 13 January 2005

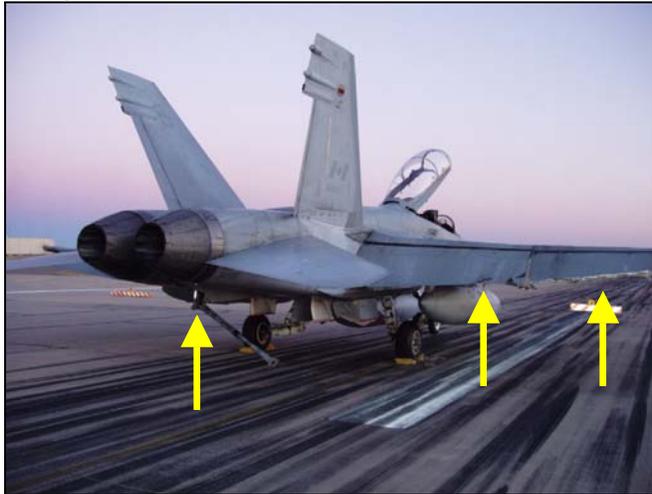
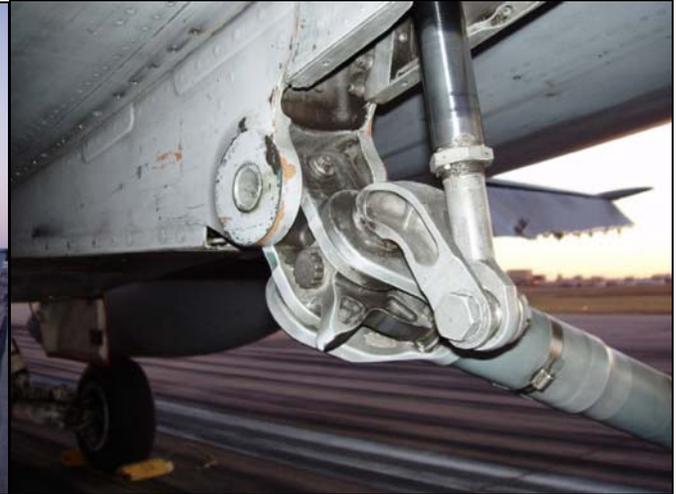
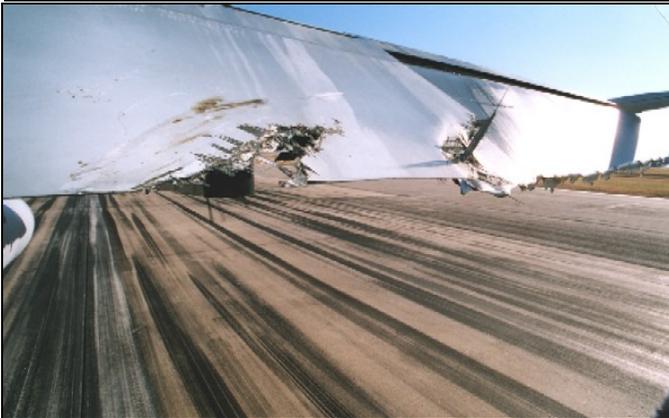
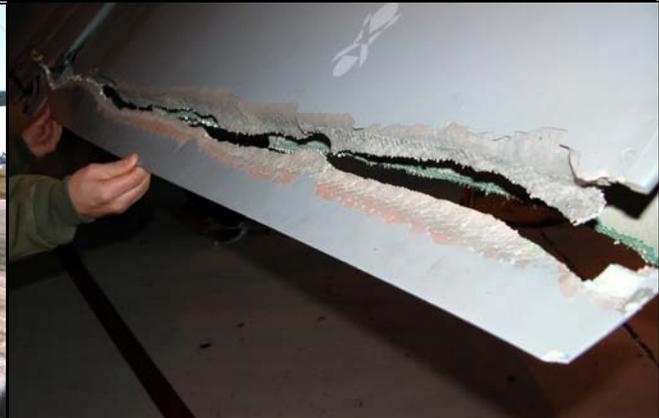
The crew planned for an arrested landing via a visual straight in approach to runway 12. Within 2 NM of touchdown and unable to visually identify the Bak 12 arrestor cable on the runway, the PIC decided to land at the runway threshold. Just prior to touchdown, the aircraft's arrestor hook caught the E-5 arrestor gear in the undershoot area of runway 12, 70' before the threshold. The aircraft's main landing gear then touched down prior to the runway threshold. After encountering difficulty with directional control, the PIC used emergency braking to bring the aircraft to a halt on runway 12, 7500' from the threshold. After conducting a normal shutdown, both pilots egressed uninjured. The aircraft sustained "D" category damage; the E-5 arrestor cable and runway also sustained damage.

The Flight Safety Investigation revealed that the CF-18 crew were unaware that the tail-hook touchdown point can be over 500 feet prior to the intended aim-point (depending on variables such as glide path angle, and angle of attack). Recommendations include amending manuals to ensure aircrew are aware of the difference in touchdown points.

The engine oil pressure fluctuations were caused by a faulty connector which had failed due to a cracked oil pressure transmitter bracket. False oil pressure indications have resulted in approximately 15 single-engine landings over the past five years. Recommendations include a re-design of the transmitter bracket, and modifications to the inspection procedures.
